## **BOOMONDERZOEK IEPEN ATRIUM**

**VERPLANTBAARHEID**

Gemeente Amsterdam, Zuidas  
mevrouw R. van Schooneveld

Projectnummer : P15043  
Datum : 16 april 2015

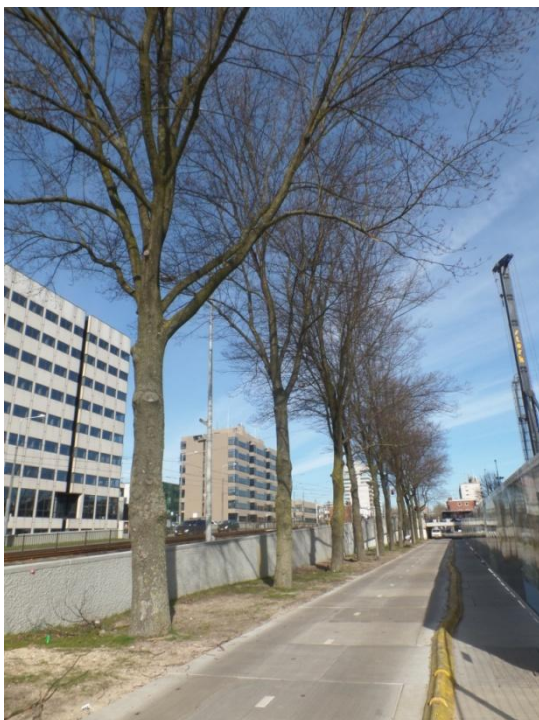
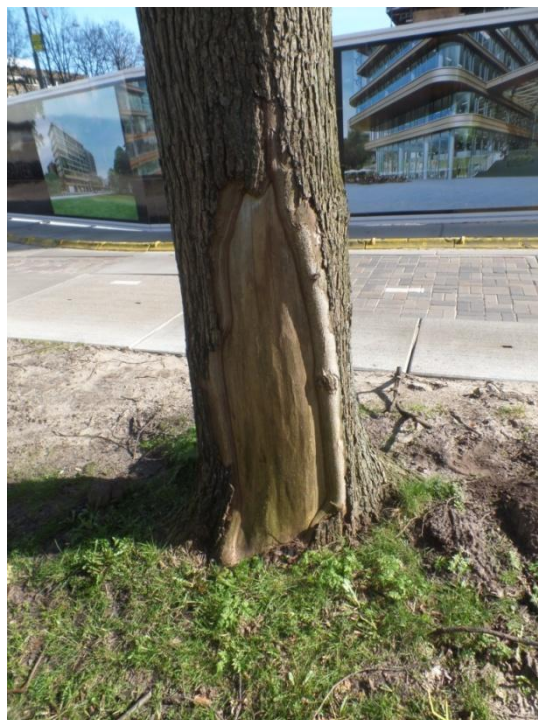
De iepen staan langs een tijdelijk fietspad van stelconplaten. Boom 24 is zwaar beschadigd.

| | | | | | | goed | | | | | | goed | | |
|---|---|---|---|---|---|---|---|---|---|---|---|---|---|---|
| 24 | 165 | 52 | 13 | 6 | 32-39 | redelijk | Hollandse iep | Ulmus x hollandica 'Vegeta' | gras | n.v.t. | - stamvoetbeschadiging 35cm x 125cm (bxh), niet inrottend | redelijk | >10 jaar | nee |

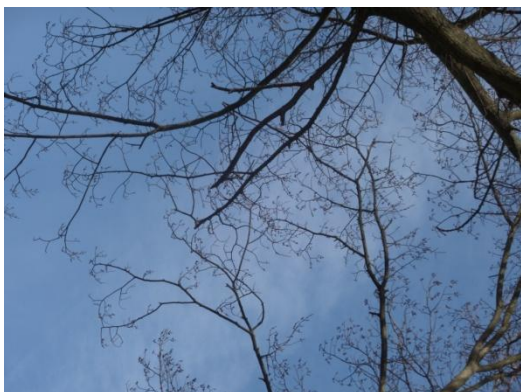
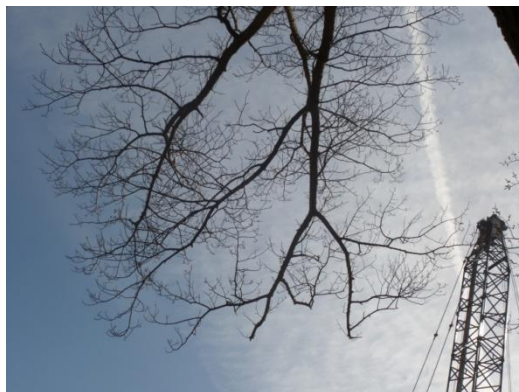
Matige groei en zelfs tak- en twijgsterfte.

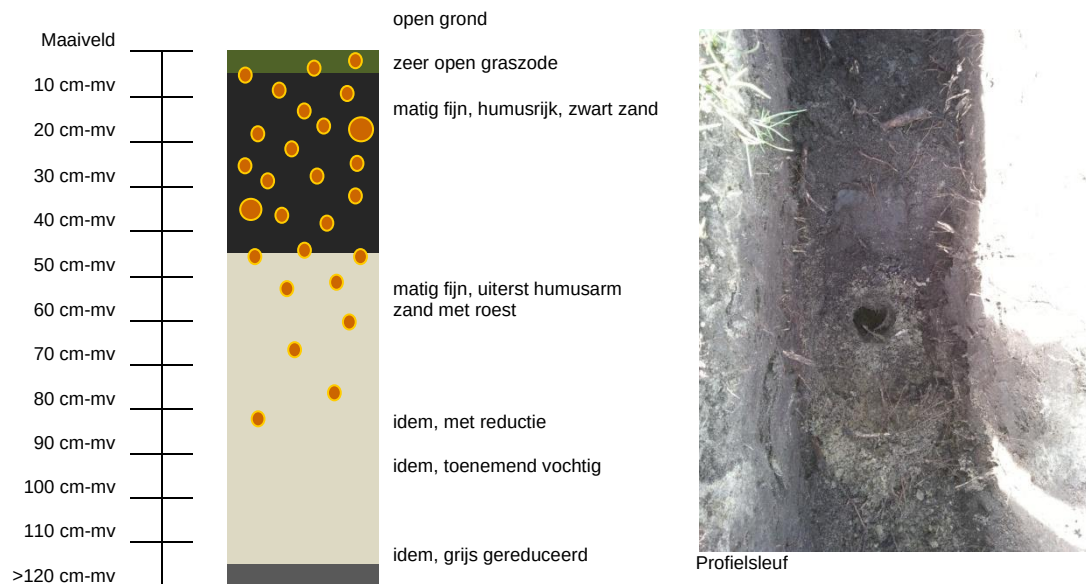
Het grondwater staat dieper dan 120 cm-mv.

De beworteling concentreert zich vooral in de bovenste 45 cm van het profiel; dieper, tot 90 cm-mv is slechts extensief fijne beworteling aangetroffen in schraal zand.

Door de noodzaak zich oppervlakkig te moeten ontwikkelen, is de beworteling uitgestrekt. De hele grasstrook tussen de bomen in is dan ook intensief beworteld. Wij gaan er van uit dat er bij de aanleg van het stelconplaten-fietspad geen wortelschade is veroorzaakt omdat er waarschijnlijk niet is ontgraven.

Tussen 45 en 80 cm diepte komen roestvlekken in het zand voor, wat duidt op periodiek natte omstandigheden. Vanaf 80 cm is de grond grijs gereduceerd. Normaal gesproken is dit de laag die permanent verzadigd is met het vlak er onder liggende grondwater. Kennelijk is er een verandering opgetreden in het grondwaterregime. Mogelijk ten gevolge van grondwater onttrekking, bronnering of beïnvloeding van horizontale grondwaterstromen die het gevolg zijn van de vele en grootschalige bouwprojecten in de omgeving. Het grondwater werd tot 120 cm diepte niet aangetroffen. Als deze nieuwe situatie lang duurt, zal het reductieniveau zakken.

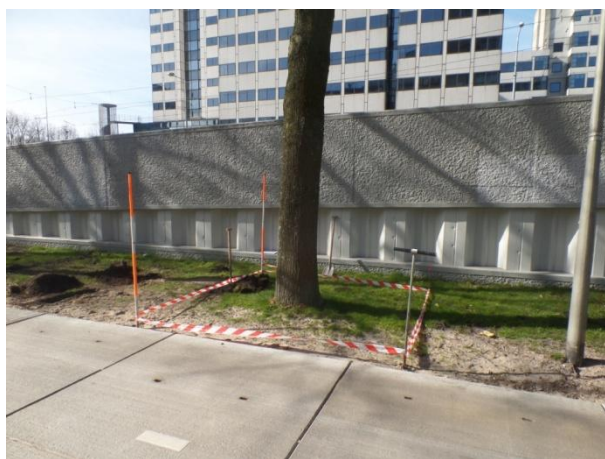
Bij drie bomen kan de kluit niet vier bij vier meter worden maar aan één zijde een meter kleiner omdat er zich een rioolput bevindt binnen de gestelde maat. Het gaat om de bomen met de nummers 27, 30 en 33.

Dit betekent extra wortelverlies en de noodzaak zwaarder te snoeien ter compensatie en mogelijk een geringere slagingskans op herstel.

*De verplantkluit gevisualiseerd bij een van de drie bomen waarbij een rioolput zich bevindt binnen de plantkluit. Het gaat om de bomen met de nummers 27, 30 en 33. Door de aanwezigheid van de put kan de verplantkluit bij deze drie bomen slechts 3 bij 4 m zijn.*

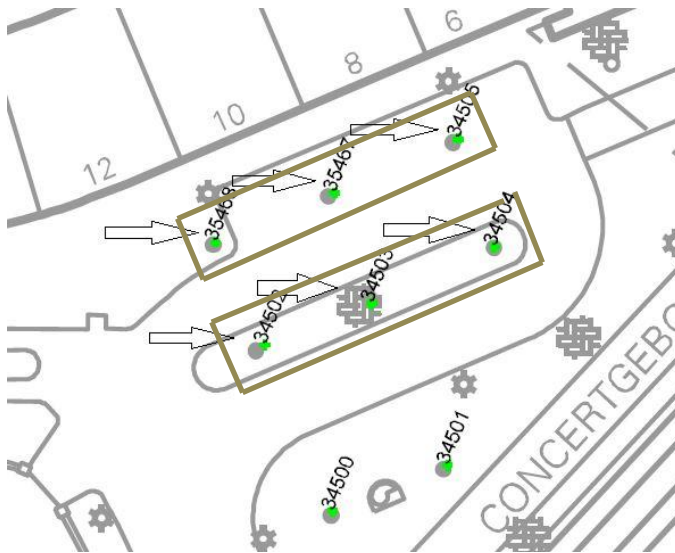
*Zes mogelijke nieuwe standplaatsen voorgedragen door stadsdeel Zuid. Met daarop ingetekend doorgaande sleuven die als groeiplaats moeten worden ingericht voor er bomen kunnen worden geplant. Hierbij is geen rekening gehouden met de ondergrondse infrastructuur die volgens stadsdeel Zuid ter plaatse zeer intensief is.*

Bovengronds is hier wel voldoende ruimte voor de kronen van de Atrium-iepen. Ondergronds moet eerst het huidige zand worden verwijderd en moet er een ruime en kwalitatief goed groeiplaats worden aangelegd. Onder de twee rijen van drie plantplaatsen moet een doorgaande sleuf worden aangelegd. Een ontwerp voor deze situatie kan bijvoorbeeld voorzien in twee doorgaande sleuven ter plaatse van de twee rijen van drie bomen. Omdat hier parkeerplaatsen en rijstroken liggen, dient de groeiplaats te worden aangelegd met een dragende constructie. Stadsdeel Zuid geeft hierbij wel aan dat er ter plaatse veel kabels en leidingen in de bodem aanwezig zijn. Dit vormt bij een eventuele inrichting van nieuwe groeiplaatsen wel een aanzienlijk probleem.

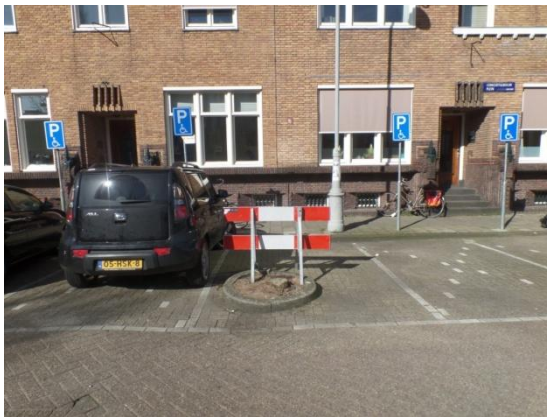
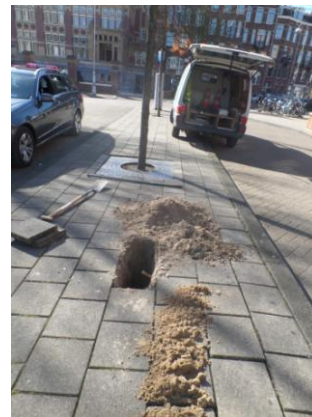
De bomen 35467, 34504 en 34505 ontbreken en ter plaatse van 35468 is een fruitboom in een verplaatsbare bak geplaatst.

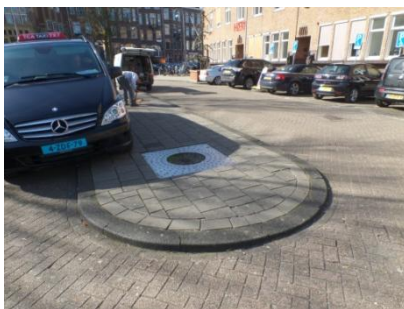
Boom 34504 is weg en de nummers 34502 en 34503 zijn instervend.

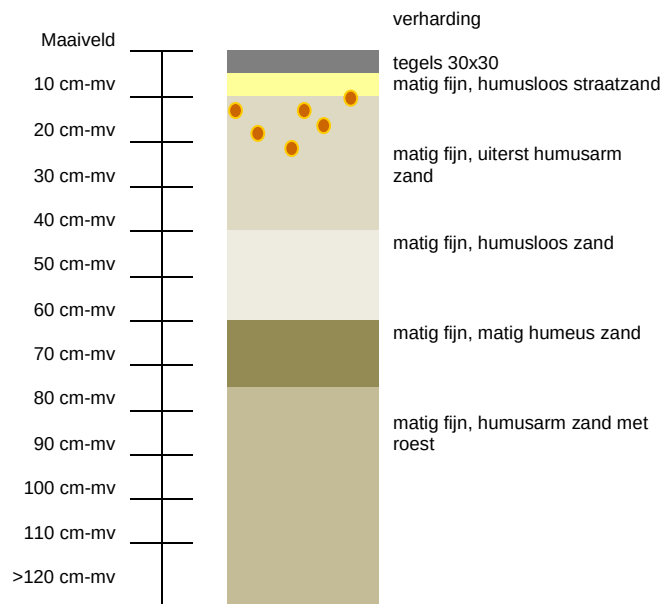
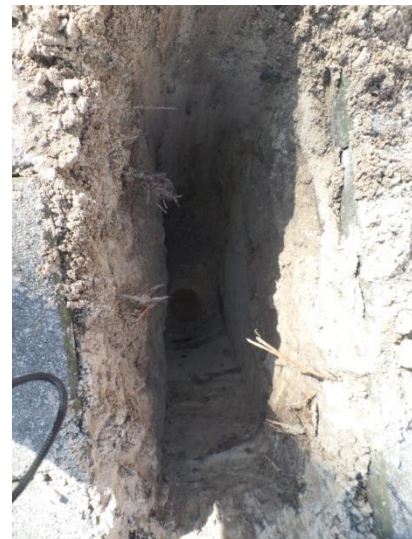
De bodem ter plaatse bestaat uit humusloos zand dat maximaal verdicht is en gemengd met puin. Deze grond is totaal ongeschikt voor wortelgroei. Dit verklaart de sterfte van de huidige iepjes.

Het hele pakket is zwaar verdicht.

Het grondwater staat dieper dan 120 cm-mv.

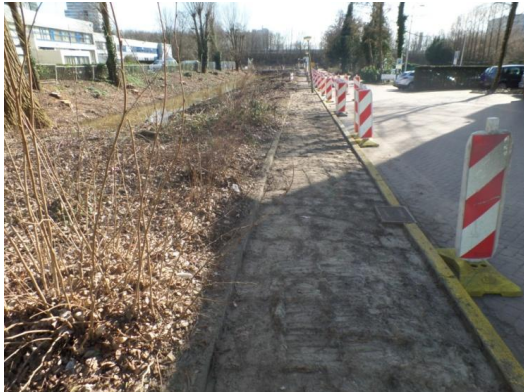
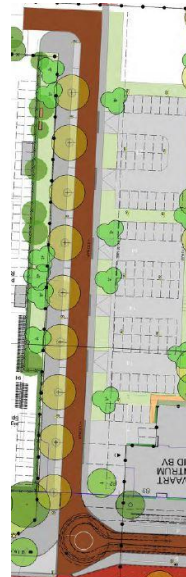
*De nieuw in te richten strook langs de begraafplaats en het ontwerp (Beide plaatjes wijzen naar het zuiden).*

Deze locatie is momenteel in ontwikkeling. De watergang wordt gedempt en het maaiveld vlak. In het ontwerp voor deze strook zijn bomen ingetekend. Omdat de locatie helemaal nieuw zal worden opgebouwd lijken er op voorhand voldoende ruimte en mogelijkheden te zijn om de Atrium-iepen te plaatsen. Wel moet er een goed ingerichte groeiplaats worden aangelegd voor de bomen, mede omdat de bomen in het ontwerp tussen parkeerplaatsen zijn ingetekend waaronder de groeiplaats zal moeten doorlopen. Een dragende constructie is dan essentieel. Op basis van recente studie door Ingenieursbureau Amsterdam echter blijkt er onvoldoende ruimte te zijn in het ontwerp tussen een verholen waterkering en de geprojecteerde kabel en leidingentracés. Zelfs voor wortelkluiten van 350 cm rond kan geen ruimte worden gevonden.

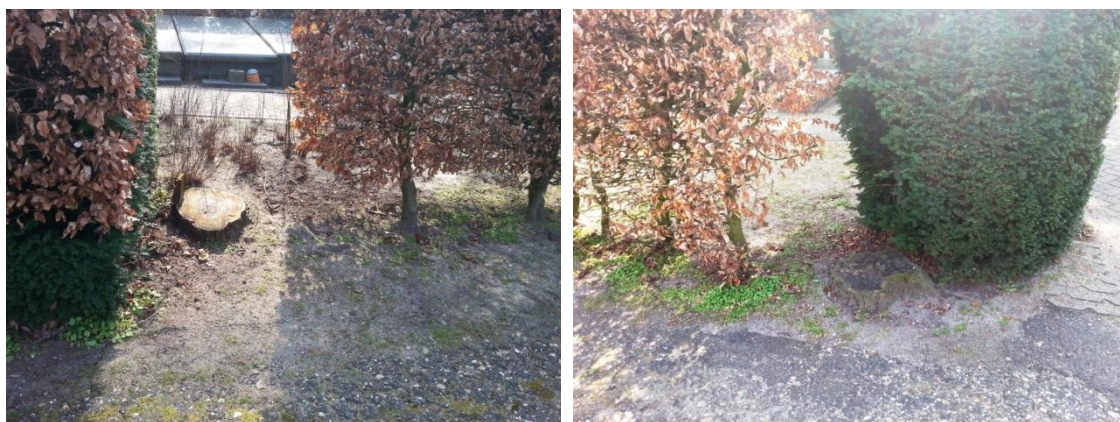
In “vak B” van de Begraafplaats zijn enkele iepen verwijderd. alleen de stobben resterend. Het idee was om hier de Atrium-iepen te plaatsen:

Bij een rondgang met hoofd buitendienst de heer P. Hienkens bleek dat er dan wel bestrating en delen van beukenhagen en taxushagen moeten worden gerooid. Waar dat nog als overkomelijk werd beoordeeld, bleek de aanstaande vernieuwing van een pad het struikelblok. De plantlocaties bevinden zich naast een van de bredere paden op de begraafplaats met een oude asfaltlaag. Een forse telekraan zou hier nog wel overheen kunnen rijden. Maar binnenkort wordt dit pad geheel vernieuwd. Men wil geen schade aan dit nieuwe pad riskeren. De kandidatuur voor plaatsing op de begraafplaats is daarom ingetrokken. Overigens zou de overkapping van de inrit van de begraafplaats moeten worden verwijderd ten behoeve van toegang van de dieplader met de rechtopstaande bomen in het geval men de pallet-verplantingsmethode kiest.
