## **BOOMONDERZOEK IEPEN ATRIUM**

**VERPLANTBAARHEID**

Gemeente Amsterdam, Zuidas  
mevrouw R. van Schooneveld

Projectnummer : P15043  
Datum : 16 april 2015

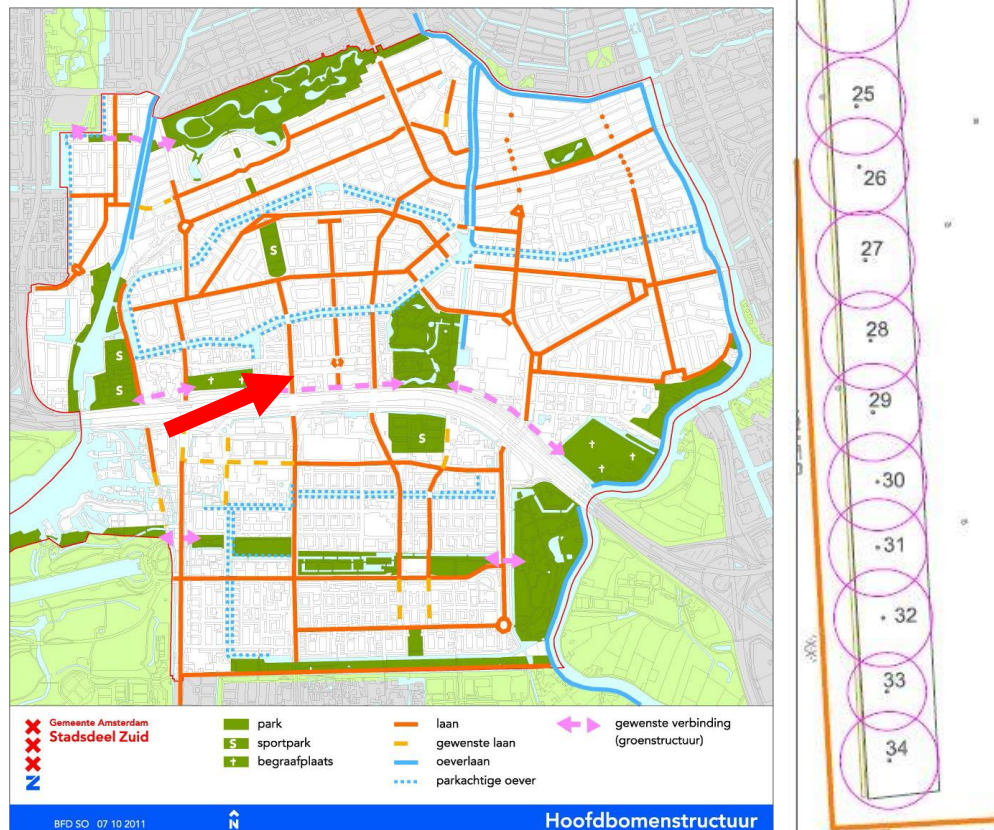
De bomen langs de Parnassusweg maken deel uit van de hoofdbomenstructuur van (voormalig) stadsdeel Zuid. De boomnummering is overgenomen van een aangeleverde tekening waarvan hier een detail is afgebeeld. (Bronnen resp. website gemeente Amsterdam, aangeleverd rapport TerraNostra.)

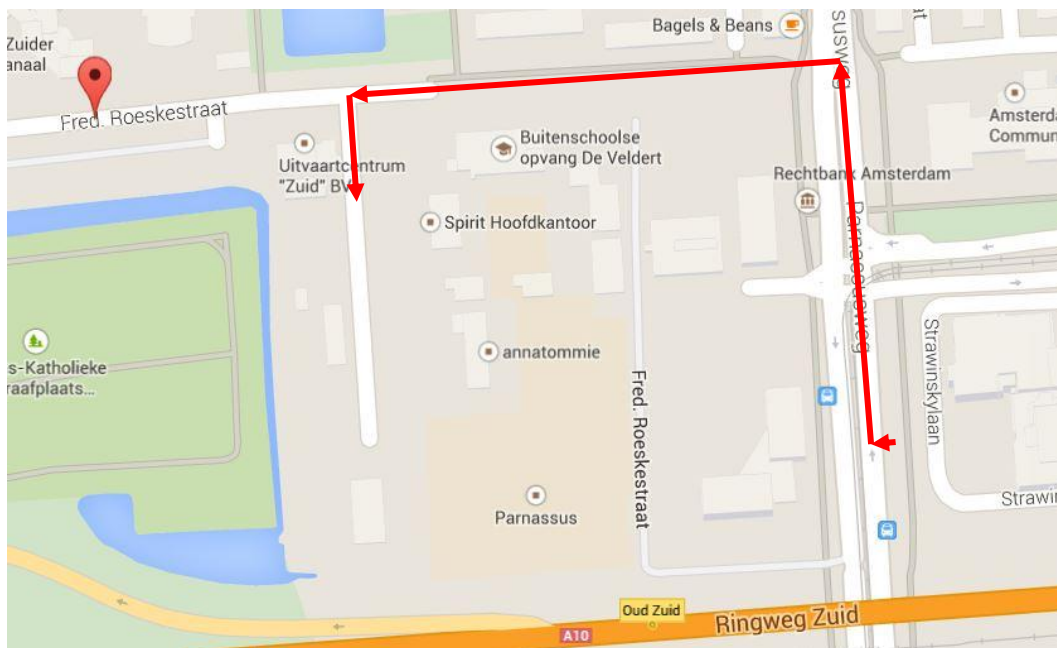
Deze locatie is momenteel in ontwikkeling. De watergang wordt gedempt en het maaiveld vlak. In het ontwerp voor deze strook zijn bomen ingetekend. Omdat de locatie helemaal nieuw zal worden opgebouwd lijken er op voorhand voldoende ruimte en mogelijkheden te zijn om de Atrium-iepen te plaatsen. Wel moet er een goed ingerichte groeiplaats worden aangelegd voor de bomen, mede omdat de bomen in het ontwerp tussen parkeerplaatsen zijn ingetekend waaronder de groeiplaats zal moeten doorlopen. Een dragende constructie is dan essentieel. Op basis van recente studie door Ingenieursbureau Amsterdam echter blijkt er onvoldoende ruimte te zijn in het ontwerp tussen een verholen waterkering en de geprojecteerde kabel en leidingentracés. Zelfs voor wortelkluiten van 350 cm rond kan geen ruimte worden gevonden.

Transport naar deze locatie lijkt overigens mogelijk via de Parnassusweg en het fietspad-verlengde van de Fred. Roeskestraat dat immers uitkomt bij de Parnassusweg. Bij gebruik van de pallet-verplantingsmethode moet er wel bovenleiding worden verwijderd op de Parnassusweg. Dit deel van de Fred.Roeskestraat is slechts verhard met tegels, daarom zijn er waarschijnlijk rijplaten nodig.

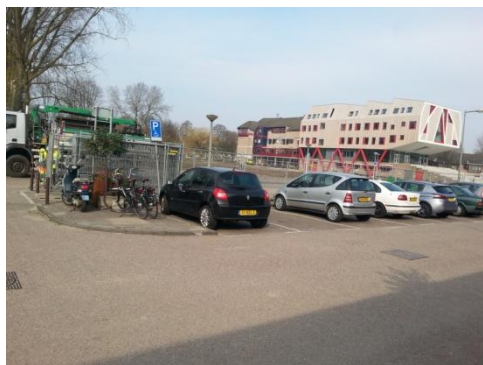
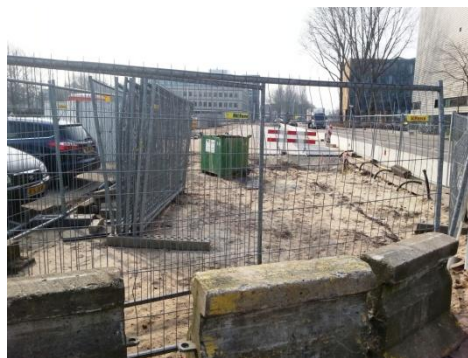
Wel houdt men zich (warm) aanbevolen voor een locatie vóór de ingang van de begraafplaats, langs de Fred. Roeskestraat:
